天津“8·12”事故最新环境应急监测情况发布

警戒区内可控 警戒区外安全

处理废水的污染治理设施已开始投入运行

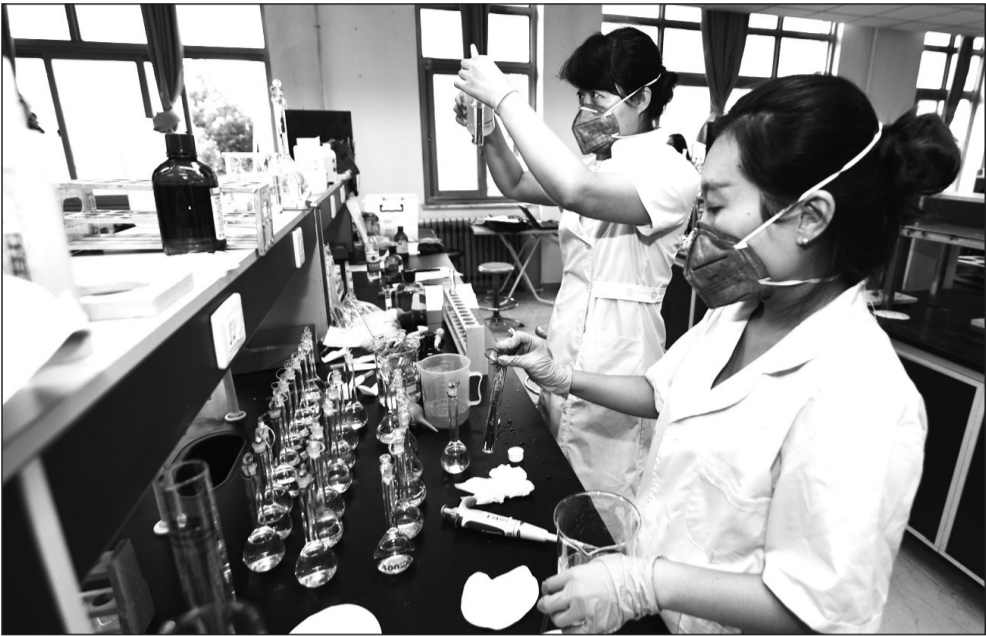
按照环境保护部统一部署,天津科技大学内设立临时实验室,承担测试42个水质采样点含氰废水的检测。图为来自辽宁环境监测中心站的技术人员严格按照技术规范要求,精确、及时地对采集样品进行检测。
