第一批中央环保督察“回头看”独家报道

中央督察“回头看”典型案例

沙钢集团百万吨钢渣弃置江边

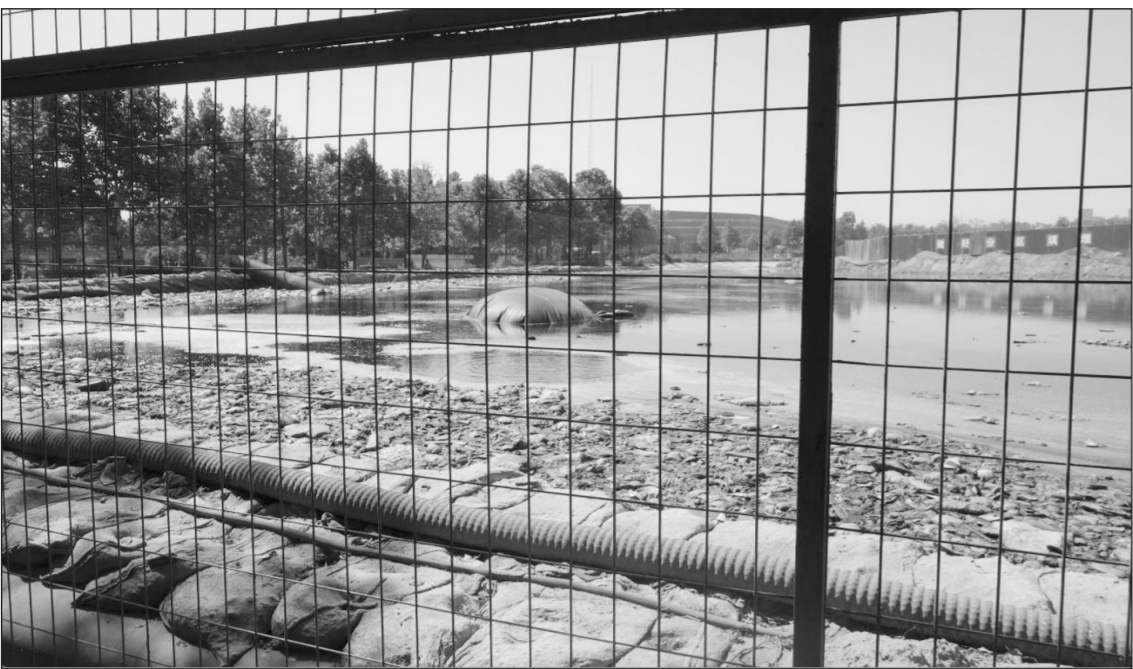
图为垃圾处理厂满负荷渗滤液池。本报记者孙浩摄

“太危险了，这里的渗滤液池已满负荷，雨下得再大些，渗滤液极有可能外溢出来。”赵英民严肃地说。

尽管有雨水的帮忙，空气中的气味仍然令人作呕。呈现在记者眼前的两个垃圾渗滤液收集池已经注满，这些渗滤液按规定必须经过处理才能排放出去。

督察人员告诉记者，这家填埋场设计日处理能力2500吨，实际日处理5000吨左右。日产生渗滤液近1500吨，实际每天仅能处理900吨，加之雨水侵入，导致渗滤液大量积存。

“目前渗滤液池确实已满负荷了，新建的垃圾焚烧项目明年就可以投入使用。”郑州市政府相关负责人坦言道，现在，只是采取临时措施，避免渗滤液外溢。

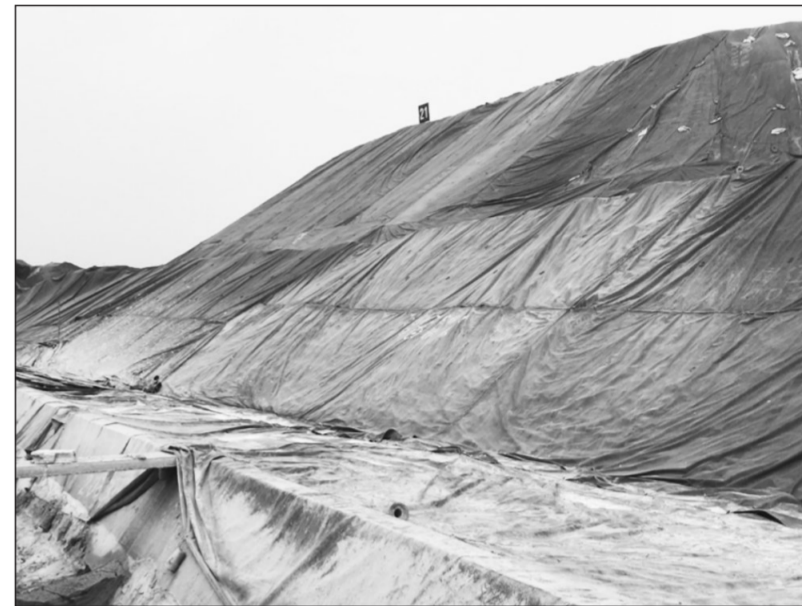
图为长江江边钢渣堆积如山。

规堆放长江边的问题。根据群众举报，督察人员调查发现，沙钢集团和永钢集团长期在长江江边堆放钢渣，目前堆放总量已高达230万吨，距长江水线仅有800米左右，直接威胁长江水环境安全，2015年就曾发生碱性雨水外排污染问题，生态环境风险突出。

经测算，沙钢集团钢渣堆场占地约2025亩，其中租用齐心村的156亩土地擅自改变用地性质。督察人员现场看到，几十座高达十几米的钢渣山首尾相连，触目惊心。沙钢集团2016年因钢渣露天堆放、未采取“三防”措施，被有关部门处罚后，才建设雨水收集池，附近多个自然形成的水塘，因钢渣堆场废水流入后，水质已被污染。
